| Dokumenttyp | Ordernummer | Rapportdatum | Antal sidor | Antal bilagor |
|---|---|---|---|---|
| Utlåtande | 1154648 | 2023-06-12 | 5 | 0 |
| VästmannArvet, Hallstahammar | | | Josua Klingberg | |

## VästmannArvet Hallstahammar

Okulär besiktning/rundvandring av delar av rubricerad byggnad gällande eventuell förekomst av fuktskador och andra riskkonstruktioner inför ombyggnad till förvaring/lager.

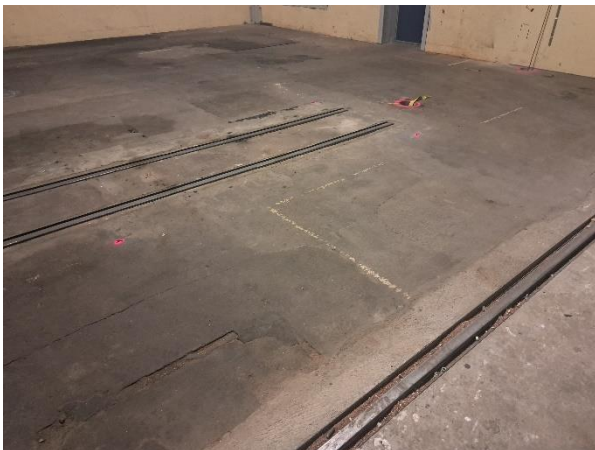
I flera av lokalerna förekommer mörka missfärgningar och färgsläpp på betonggolvet. Troligen är betongen kontaminerade med diverse ämnen (oljor etc).

*Foto 1 kontaminerad betong i scenario 4*

Mest problematiska bedöms vara den avvikande "oljelukten" som sannolikt härstamma från kontaminerad betong. Detta skulle potentiellt kunna bli ett framtida inomhusmiljöproblem främst i form av avvikande lukter. Detta bör hanteras antingen via borttagning, ventilering eller spärning av materialet. För att få ett bättre beslutsunderlag är rekommendationen att prover tas ut på översta delen av betongen för kontroll. Man bör även ta prov på insida ytter-/källarväggar (putsskiktet och innersta teglet) pga. risken för kontaminering även här av tidigare verksamhet.

Rekommendationen är även att golvkonstruktionen kontrolleras i samband med provtagningen. Dvs. borring utförs genom hela betongskiktet. Främst där betongplatta på mark förekommer. Detta för att kunna bedöma vilka typer av åtgärder/ytskikt som är lämpliga.

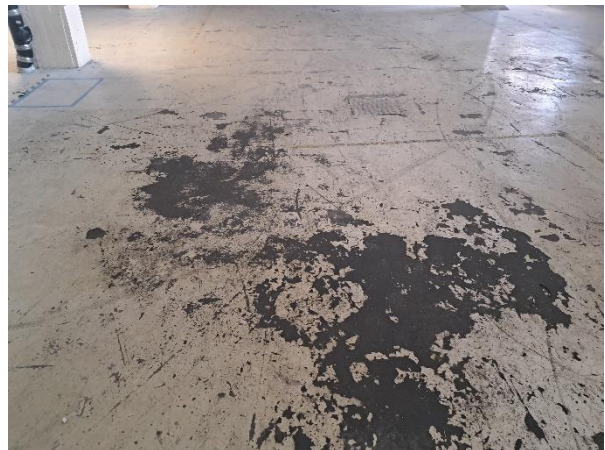
*Foto 2 målad betong som även den ser kontaminerad ut i scenario 2*

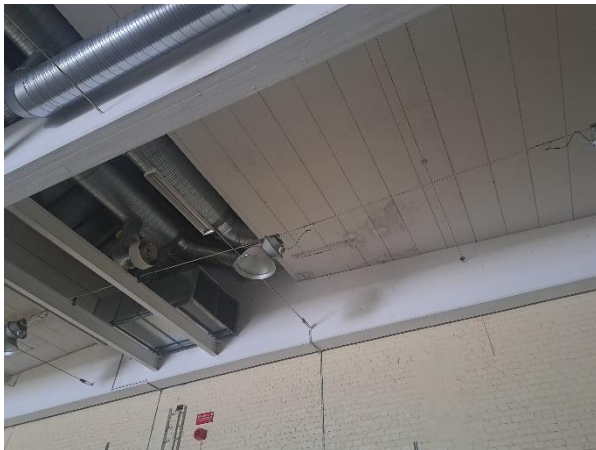
Yttertak består av lättbetongplank med ovanliggande papp eller plåt. Lokalt finns tecken på vatteninträngning genom yttertak, dock i liten omfattning.

*Foto 3 Lättbetongplank med fuktrosor, dock svårt att fastställa från marknivå*

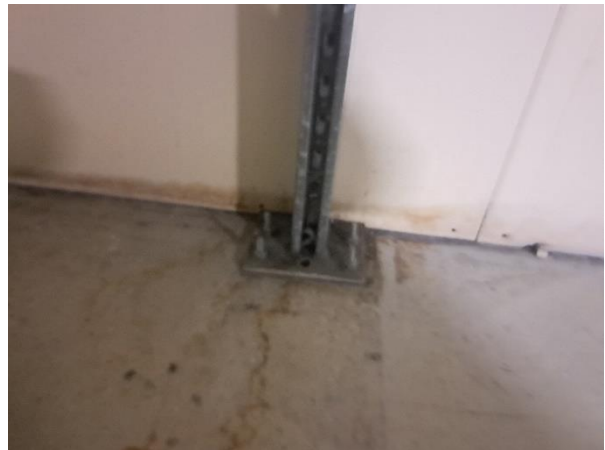
Lokalt förekommer uppsug i spånskivor (innerväggar) med mikrobiell påväxt som följd (mindre omfattning, se foto 4).

*Foto 4 Uppsug i lättvägg (spånskiva) med synliga mögelskador*

Enstaka fuktuppsug har noterats i "nyare" innervägg där vattenspill troligen uppstått på golvet.

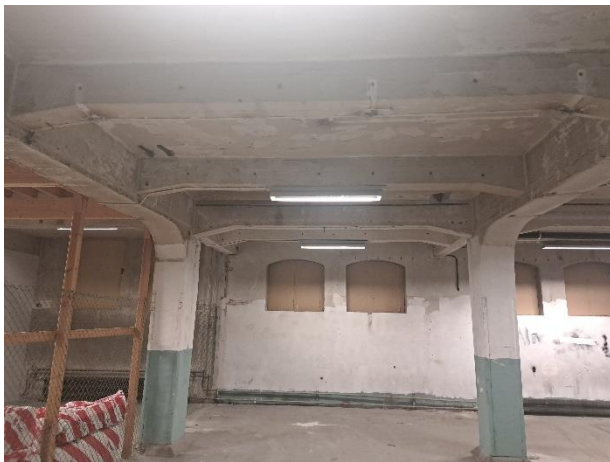
I scenario 2 noteras färgsläpp på balkar och tak, vilket indikerar på att klimatet tidigare varit fuktigt (tomställt och utan värme?).

*Foto 5 Vybild över scenario 2 med betongpelare/balkar samt platsgjuten betong. Sotbeläggningar förekommer*

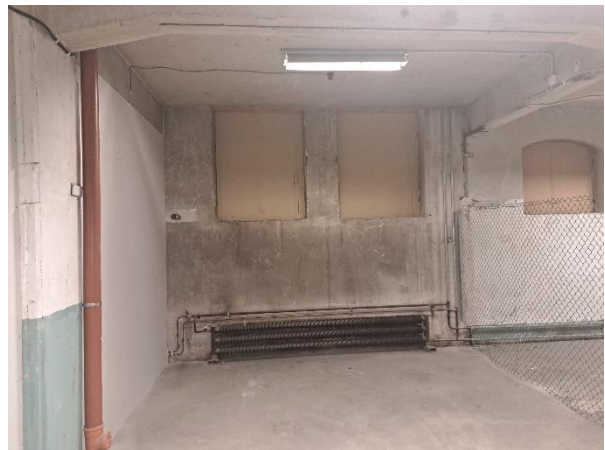
*Foto 6 Sotbeläggningar på källarvägg*

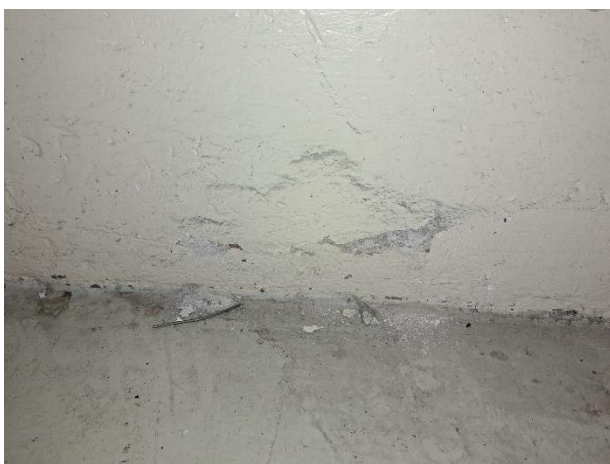
Vid framsida mot vägen är ytterväggar delvis motfyllda (nedersta 1 - 1,5 m). Invändigt noteras sparsamt med putssläpp (enligt fastighetsskötare har inga problem med inträngande vatten förekommit). Utvändigt finns ett "dräneringskanal" av betong.

*Foto 7 Mindre putssläpp nederkant källarvägg scenario 2*

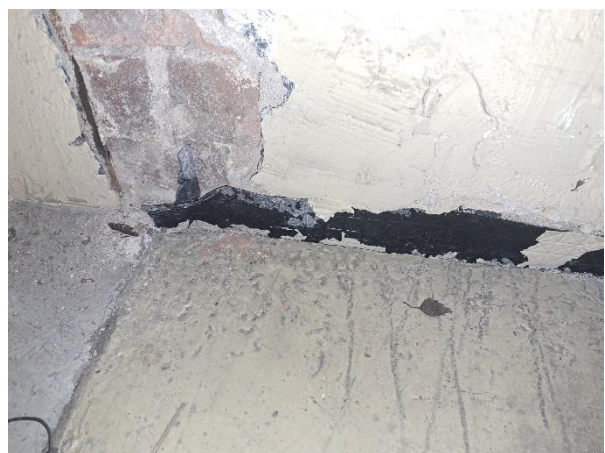
*Foto 8 Ingjuten fuktspärr (HD-polyeten) i scenario 2 (sticker upp mot yttrevägg).*

I filmstudion så har man gjutit på ett nytt övergolv (muntliga upplysningar). Vid väggar sticker HD-polyetenmatta upp så möjligtvis har man lagt ut denna matta och sedan gjutit på denna (blir dels som fuktskydd och dels som en passiv ventilering då den bildar en luftspalt). Detta bör även kontrolleras.

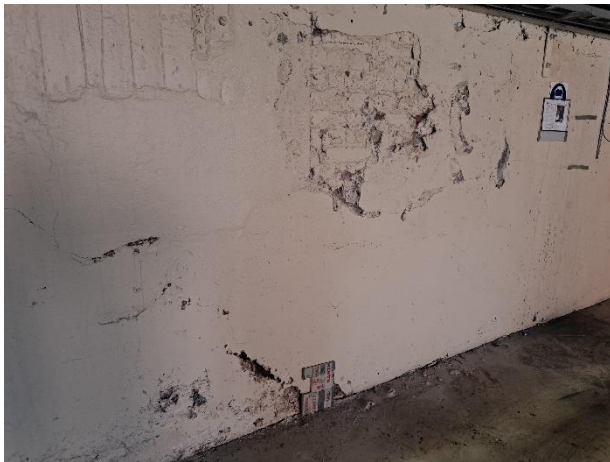
I scenario 3 förekommer stora putssläpp och missfärgningar (mikrobiell påväxt) på vägg mot outgrävt utrymme.

*Foto 9 Kraftiga putssläpp vid outgrävt utrymme mellan scenario 2 och 3.*

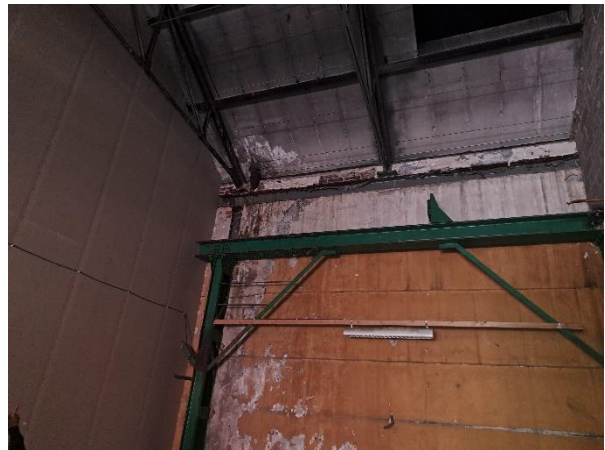
I scenario 3 noteras däremot inläckage genom yttertaket med större fuktskador som följd.

*Foto 10 Skador pga. inläckage vid takgenomföring scenario 3.*

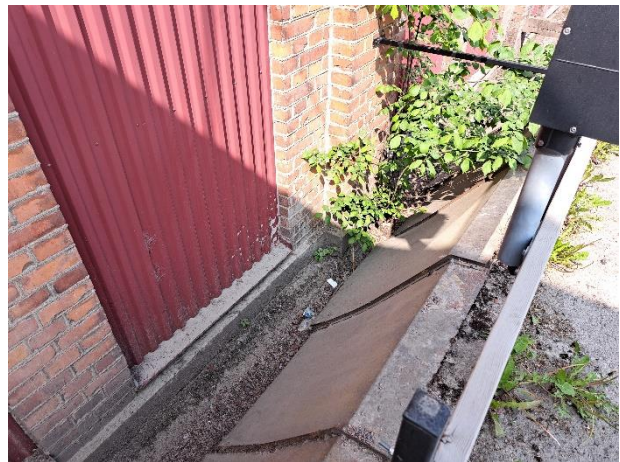
*Foto 12 utvändig "dräneringskanal"*
