Säkerhetsmeddelande till marknaden

Swift Mobil-2, **Swift Mobil Tilt-2** och **Swift Mobil 24”-2** Mobila Duschstolar
Artnr, se sida 2.

2026-09-15

Instruktion för kontroll av infästning av länkhjul

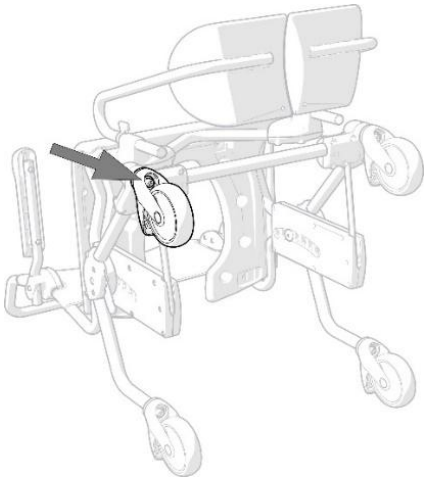
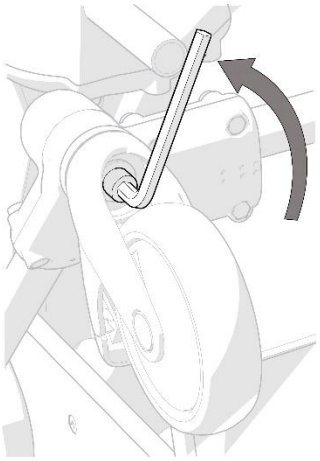
Ett litet antal rapporter indikerar att höger främre länkhjul kan lossna under användning. Orsaken är otillräcklig fastsättning av skruvförband på ett begränsat antal produkter. Detta innebär en potentiell risk för skada om ett hjul skulle lossna under användning.

1. Hitta skruven som håller **höger främre länkhjul**.
   Obs: Skruvens lossdragningsmoment är specificerad att hålla minst **20 Nm**.
2. Försök att lossa skruven:

- **Om skruven lossnar lätt:**
  Använd inte produkten. Länkhjulet måste bytas före fortsatt användning av produkten.
- **Om skruven inte går att lossa:**
  Produkten är säker att använda.

Vi rekommenderar, som jämförelse, att inspektera samma skruv på **vänster främre länkhjul**.
