| Dokumenttyp | Ordernummer | Rapportdatum | Antal sidor | Antal bilagor |
|---|---|---|---|---|
| Utlåtande | 1154648 | 2023-06-12 | 5 | 0 |
| VästmannArvet, Hallstahammar | | | Josua Klingberg | |

## VästmannArvet Hallstahammar

Okulär besiktning/rundvandring av delar av rubricerad byggnad gällande eventuell förekomst av fuktskador och andra riskkonstruktioner inför ombyggnad till förvaring/lager.

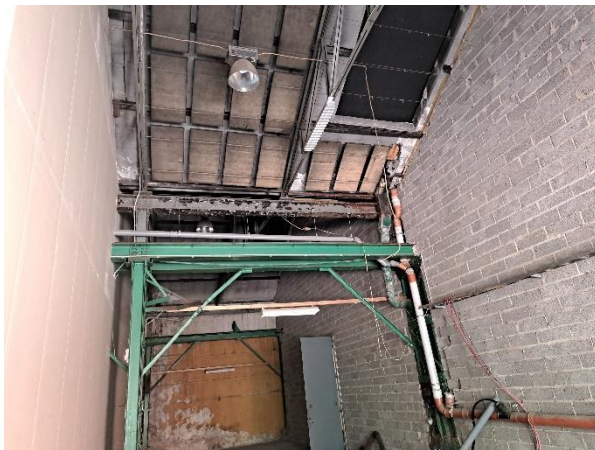
I scenario 3 noteras däremot inläckage genom yttertaket med större fuktskador som följd.

*Foto 11 vybild över scenario 3. Till vänster innervägg av gips (tillbyggd senare).*

Slutligen så är rekommendationen att en mer ingående kontroll utförs av samtliga utrymmen. Stickprovsmässig kontroll bör även utföras med fuktindikering mot källarväggar och andra konstruktioner.
